AUDITORIA DE SEGURIDAD VIAL DE STAMFORD

RUTA 137 (WASHINGTON BOULEVARD)

NOVIEMBRE DE 2023

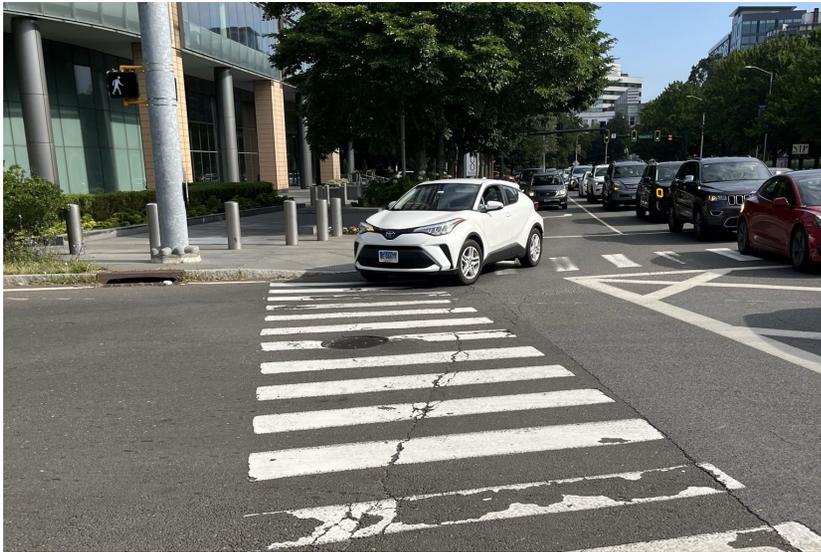
Documento 28: Vista hacia el norte a través del cruce peatonal de la I-95 en la rampa. Nótese el carril de giro a la derecha en dirección sur

- Las condiciones de iluminación bajo el tablero del puente de la I-95 eran malas y las aceras eran relativamente angostas, lo que creaba un entorno deficiente para los peatones.

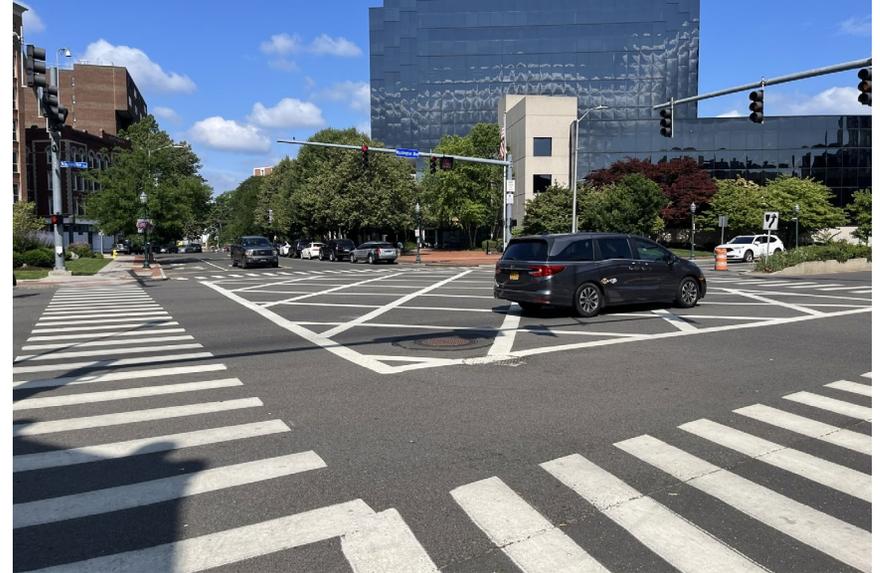
Documento 36: Intersección de Washington Boulevard y Main Street mirando al oeste

- Temporalmente, Main Street es unidireccional hacia el oeste durante los meses de verano para apoyar las comidas al aire libre en la calle en los restaurantes del lado sur de Main Street.
