AUDITORIA DE SEGURIDAD VIAL DE STAMFORD

RUTA 137 (WASHINGTON BOULEVARD)

NOVIEMBRE DE 2023

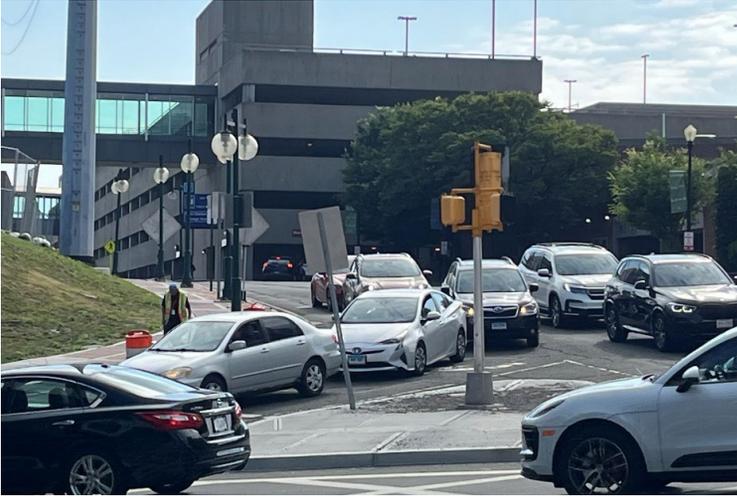
Documento 26: Station Place, vista este, desde Washington Boulevard. El estacionamiento de Centro de Transporte de Stamford en el fondo

- Este segmento es muy transitado tanto por peatones como por vehículos debido a la estación Metro North Stamford en Station Place.
- Station Place también es una carretera estatal que da servicio al Centro de Transporte Stamford. Los participantes de la RSA señalaron que el giro a la derecha de Station Place a Washington Boulevard en dirección norte tenía anteriormente una señal de «No girar con el semáforo en rojo». Aun cuando

la señal tiene flechas rojas, la prohibición de girar a la derecha en rojo no está clara para los conductores. El Documento 26 muestra el tráfico saliendo de Station Place desde esa zona.

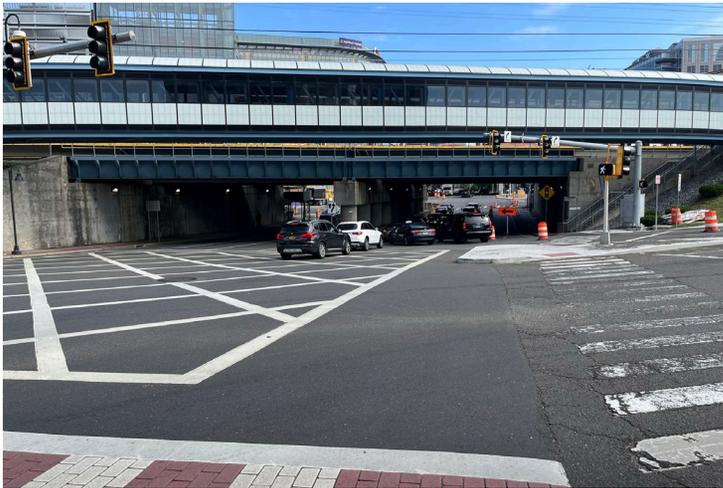
Documento 27: Intersección de Station Place y Washington Boulevard, paso subterráneo del puente a lo lejos.

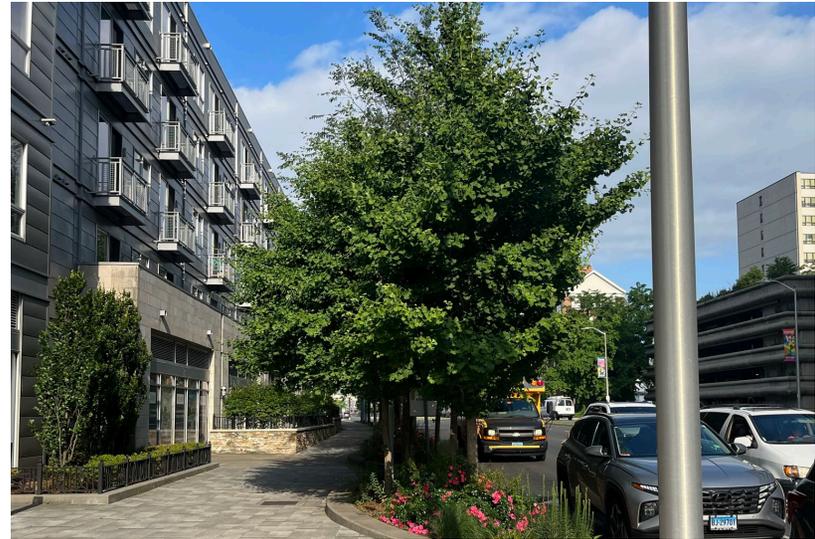
Documento 33: Separación y zonas ajardinadas cerca del 75 de Tresser Boulevard

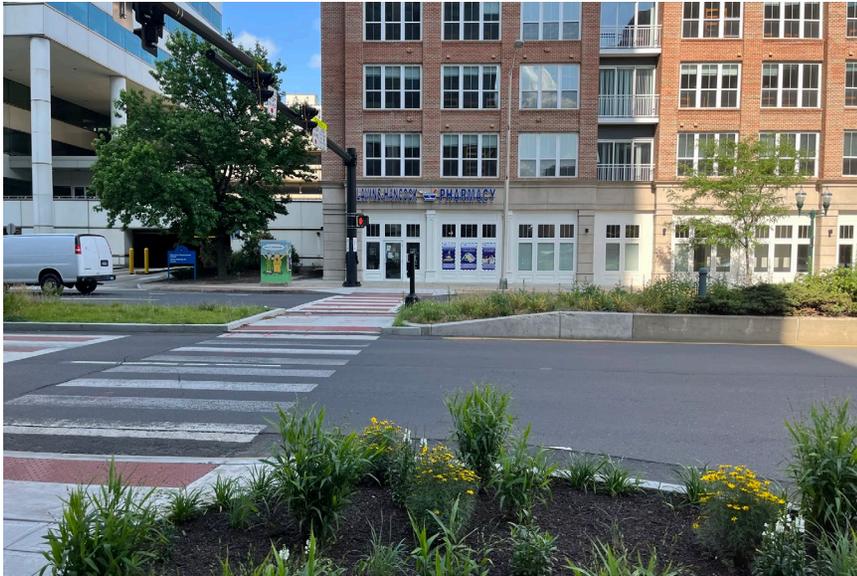
- La baliza híbrida para peatones (también conocida como «HAWK») fue reconfigurada recientemente para eliminar el «zig-zag» que estaba confundiendo a los peatones y ocasionaba problemas de accesibilidad. Los comentarios han sido positivos. El Documento 35 muestra una foto de esta ubicación.

Documento 35: Baliza híbrida para peatones (o «HAWK») al sur de Bell Street

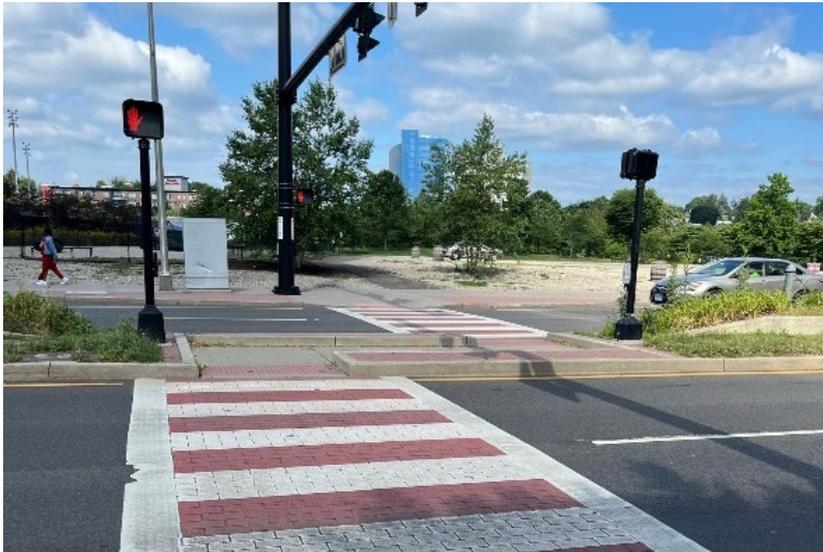
- Los participantes de la RSA señalaron que aunque el cruce peatonal escalonado protege a los peatones, no es muy accesible para los mismos. Los residentes con impedimentos físicos y sillas de ruedas tienen problemas para maniobrar por el cruce peatonal. El Documento 37 muestra una foto de este cruce peatonal.
- La mediana ajardinada necesita poda en esta zona para permitir una mejor visibilidad a los peatones.
- Los participantes de la RSA también sugirieron que debía considerarse la conexión entre el Parque Mill River y el resto del sistema de parques.
- Algunas calzadas no están construidas al nivel de la acera. En el futuro, deben situarse a nivel de la acera para preservar el espacio de los peatones.

Documento 37: La baliza híbrida para peatones (o «HAWK») en frente al Parque Mill River

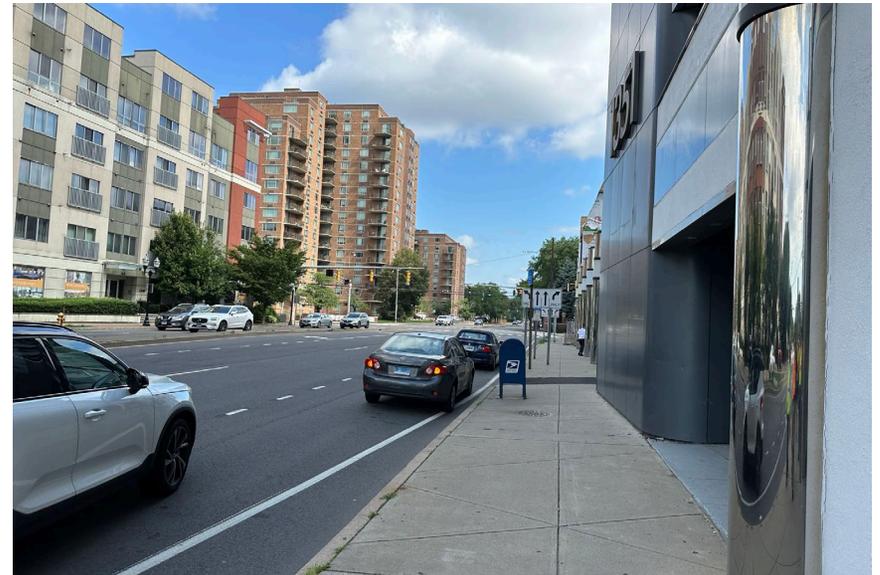
- El acceso desde el sur al semáforo del estacionamiento de la UConn es confuso. No está claro si el carril corto en el borde de la acera es una salida de autobús, un carril de paso o un carril de giro a la derecha.

Documento 39: Washington Boulevard mirando al norte hacia North Street

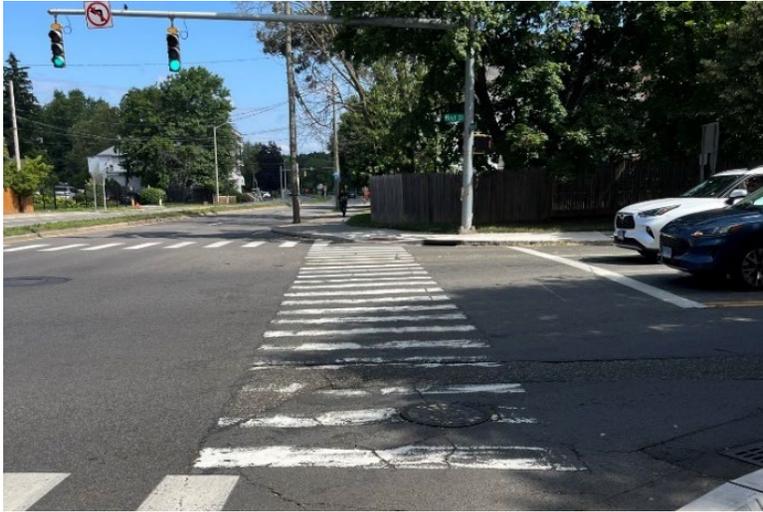
- Hoyt Street es usada como una conexión este/oeste.
- El Documento 42 muestra vehículos que vienen del este entre Summer Street y Washington Boulevard.
- Considerar la eliminación del carril de giro a la derecha en Hoyt Street para estacionamiento.
- Actualmente Linden Place solo es entrada de Washington Boulevard en dirección sur. Hay una ampliación de la isla mediana en el lado norte de la intersección para evitar movimientos desde Hoyt Street. Hay algunos negocios de jardinería en Linden Place que deben dar mantenimiento al acceso.

Documento 42: Intersección de Hoyt Street sin señal de giro a la izquierda en Linden Place
